INSTRUMENTAÇÃO E MONITORAMENTO PARA ANÁLISE DAS CONDIÇÕES DO ATERRO DE IMPLANTAÇÃO DAS EDIFICAÇÕES NO MUNICÍPIO DE ARAPONGA-MG

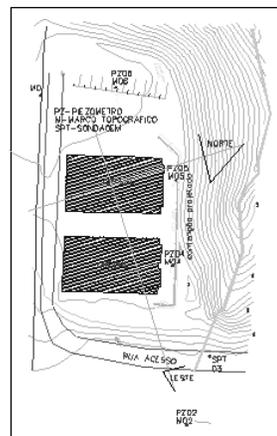
Figura 2 - Marco topográfico instalado
