AValiação de Áreas de Risco Geológico em Viçosa, Minas Gerais

Resumo: *O presente trabalho teve como objetivos realizar o mapeamento de áreas de risco geológico na cidade de Viçosa- MG, coletar amostras, obter os parâmetros do solo, fazer análise de estabilidade para que fosse possível propor soluções. Nos locais selecionados, foram coletadas amostras indeformadas de solo para a realização de ensaios de granulometria conjunta, massa específica dos grãos e ensaios de cisalhamento direto na condição saturada, simulando assim a pior condição que pode ser alcançada em períodos chuvosos. Com base nos resultados dos ensaios, optou-se pela área do bairro Bom Jesus para realização das análises de estabilidade de talude e proposição de soluções de intervenções de engenharia. Nestas análises utilizou-se o programa SLIDE® desenvolvido pela RocScience, tendo sido identificadas superfícies de ruptura com fator de segurança (FS) inferior ao valor mínimo de 1,3. Logo, desenvolveram-se propostas de intervenção, visando-se o aumento do FS. A partir das análises de estabilidade, avaliou-se uma solução composta pelo retaludamento de toda encosta, a partir da cunha crítica, juntamente com a drenagem

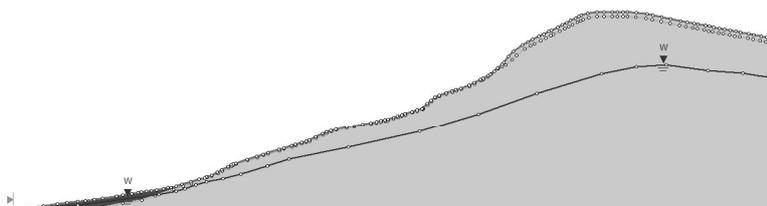
Figura 1 – Perfil do Terreno Natural com N.A

De posse destes dados e com o traçado da seção, foram elaborados no programa Slide (versão estudantil) o perfil topográfico do talude (Figura 1) e o perfil em condições de saturação; considerando as condições críticas de instabilidade. Os dados de entrada no Slide estão apresentados na Figura 2.

Para avaliação da estabilidade do talude utilizou-se os métodos de Bishop, Spencer e GLE / Morgenstern e Price, obtendo-se os fatores de segurança (FS) apresentados na Tabela 2.

Análise de Estabilidade			
Condição	Bishop	Spencer	GLE/ Morgenstern
Natural	1,23	1,23	1,23
Inundado	0,52	0,53	0,55

Para a condição natural os fatores de segurança obtidos indicam que o talude está estável, já que $FS > 1$. Entretanto considerou-se que estes não são valores satisfatórios, tendo em vista que quaisquer variações desfavoráveis como o aumento do nível d'água, sobrecargas geradas pela urbanização desordenada, ou ainda o desflorestamento contínuo destas áreas podem gerar uma redução do fator de segurança que está próximo do valor limite, sendo necessária uma intervenção a fim de aumentar o valor do coeficiente de segurança para um valor mais confiável, superior a 1,3 neste caso.

O valor adotado foi baseado na ABNT NBR 11682: 2009, em que o fator de segurança para áreas urbanizadas varia de 1,1 a 1,5. Já a condição do terreno inundado, os valores de FS encontrados foram inferiores ao limite, o que colocaria a área em situação de colapso, constituindo, portanto a necessidade de intervenção para assegurar que o terreno não atinja esta situação.

que o solo se encontra inundado, ou seja, para a situação mais desfavorável, foi proposto um projeto de drenagem superficial do local, tendo em vista que o solo atinge nesse estado um fator de segurança abaixo de 1,0, o que corresponde a uma ruptura do maciço. Já em relação à situação natural do solo, foi proposto um retaludamento do maciço, um aumento do fator de segurança, uma vez que o recomendado é um valor superior a 1,3 e o encontrado foi aproximadamente 1,2.

Em função do resultado das análises de estabilidade, pode-se concluir que o retaludamento de todo o talude seria necessário a partir da cunha crítica. Além disso, para minimizar os efeitos da saturação do talude propõem-se a instalação de sistemas de drenagem, que podem ser canaletas horizontais em cada berma, associadas à escadas hidráulicas por onde a água da chuva coletada irá escoar até encontrar a rede de drenagem pluvial das ruas a jusante.
