ESTUDO DA ESTABILIDADE DE TALUDES DE UM MACIÇO ROCHOSO NA SERRA DE SÃO GERALDO, MINAS GERAIS

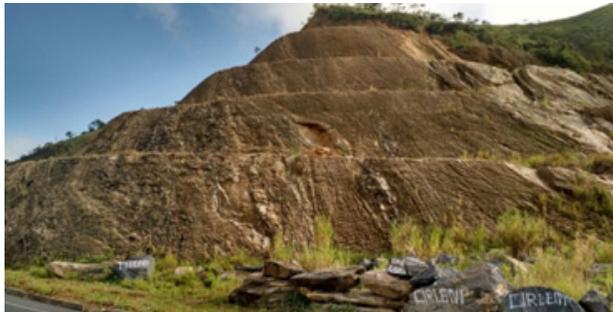
Um exemplo disso é o talude da Serra de São Geraldo, localizado na BR120, entre a cidade de São Geraldo e Coimbra, em Minas Gerais (Figura 01).

Figura 1 – Vista do talude estudado na Serra de São Geraldo, MG.

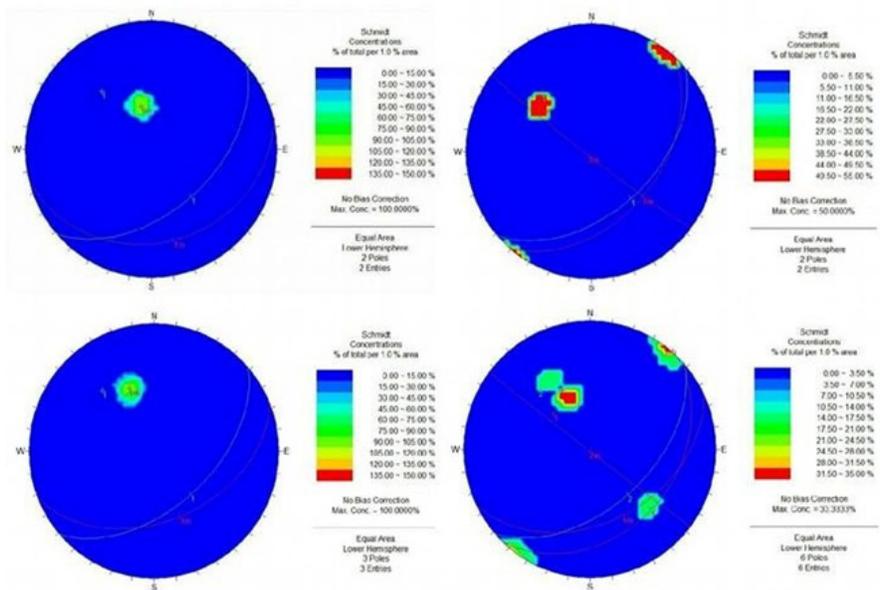
A análise feita para verificar se ocorrerá ruptura planar, ruptura por cunha, ruptura por tombamento no talude 0 com base na representação gerada pelo DIPS (Figura 3a), chegou ao resultado de que não haverá ruptura, uma vez que, foram comprovados nas condições para os 3 tipos de ruptura acima.

Figura 3 - Densidade de polos gerados para determinação das atitudes médias, dos taludes 0(a), taludes 1(b), taludes 2(c) e taludes 3(d).

A Figura 3b mostra os pontos lançados no DIPS do talude 1, analisando que poderá haver ruptura planar, se há ruptura planar em um maciço não há possibilidade de ocorrer tombamento, uma que vez, comprovados que os planos tem que mergulhar para o mesmo lado já na ruptura por tombamento tem que mergulhar para lados diferentes, não podendo assim haver as duas rupturas em um talude.

Para o talude 2 haverá ruptura planar, se há ruptura planar em um maciço não haverá ruptura por tombamento, como comprovado nas condições exigidas pelo DIPS (Figura 3c).

Já para o talude 3 poderá ocorrer ruptura planar e ruptura por cunha, uma vez que, foram comprovadas analisando a Figura 3d do DIPS.

Como perfil do maciço analisado apresenta riscos presentes e futuros de ocorrência de uma ruptura planar e/ou por cunha, sugere-se uma remodelagem dos taludes e a construção de algumas obras de contenção para garantir a estabilização do maciço.
