AValiação DE ALGUMAS CARACTERÍSTICAS FÍSICO-QUÍMICAS DA ÁGUA DO CórREGO ZIG-ZAG EM ViçOSA, MG

Luciana das Graças Henrique Barbosa¹; Samuel Araújo Vieira¹; Thatiane Gonçalves da Silva¹; Juliana Maria Fialho Souza¹; Estela da Silva Fonseca¹; Cristiane Pires Sampaio²

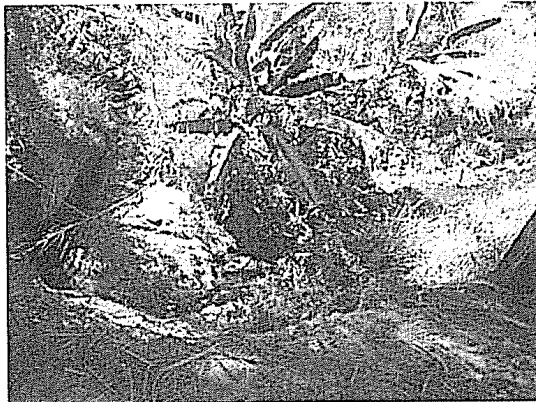
Figura 2 - Córrego do Zig-Zag.

Os despejos domésticos são os principais poluidores do córrego, o que leva ao aparecimento de microrganismos e também resíduos sólidos que alteram a qualidade da água e suas características naturais. Parte da poluição é muito visível, apresentando formação de espuma, brilho oleoso na superfície do córrego e presença de resíduos sólidos ao longo do curso d'água.

A cor é uma característica física da água por causa da existência de substâncias dissolvidas, ou em estado coloidal, na maioria dos casos de natureza orgânica. (NBR 9896/1993). Nesse caso, a cor se deve à presença de matéria orgânica (Figura 2).

É necessária também a criação de políticas públicas, em conjunto com a população local, que favoreçam a preservação do córrego e o seu entorno, a fim de minimizarem os impactos
