ESTUDO DE PATOLOGIAS EM RESERVATÓRIO DE CONCRETO ARMADO¹

- Caso 1 – Nova Viçosa/Cachimbo

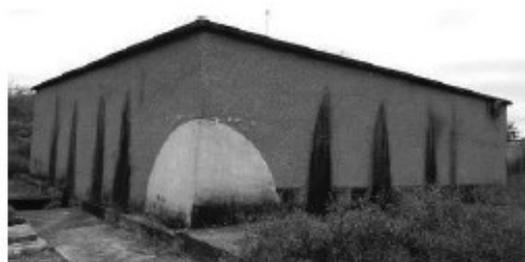
Figura 1.a – Reservatório Apoiado
